Informe de Gestión Operaciones dique La Estrechura:

MONITOREO ESTACIONAL 2024 - DIQUE LA ESTRECHURA

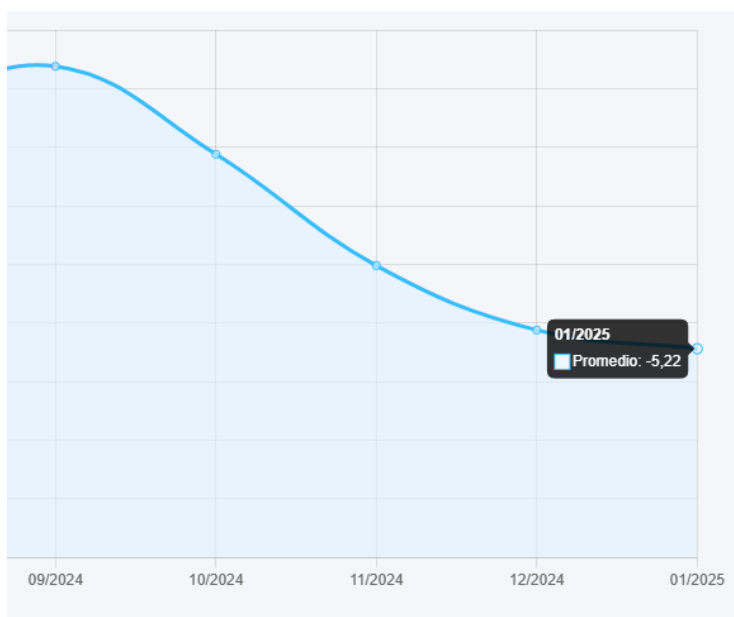
Grafica de cotas de embalse mes a mes año 2024

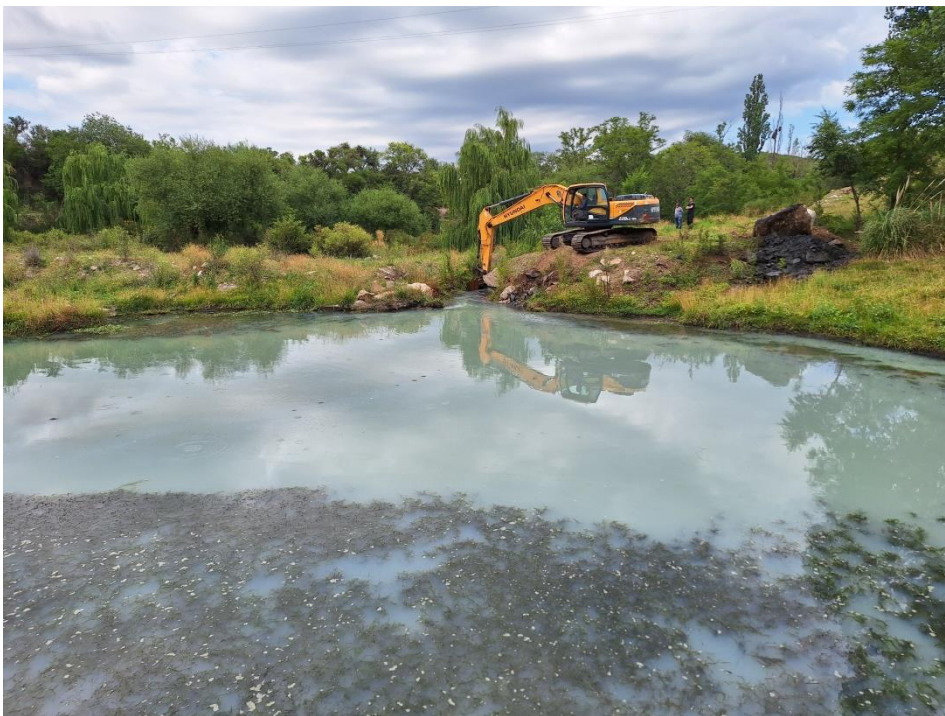
Situación inicial al comienzo de los trabajos, generando la salida a los volúmenes estancandos

En cuanto a tareas propias de mantenimiento aguas bajo del dique, el día 02 de enero de 2025 se trabajó con maquinaria vial a fin de reencauzar el agua que sale del cuerpo de presa al rio, sin estancarse y sin darle posibilidad al florecimiento de algas en agua quieta y que proliferen no solo olores nauseabundos sino también vectores. Estos trabajos, trajeron resultados inmediatos ya que al finalizar los mismos, los olores producto de descomposición de algas desaparecieron y al realizar inspecciones en zonas turísticas de la localidad, tampoco se pudo percibir el olor que aquejaba a la localidad en las inmediaciones del embalse.

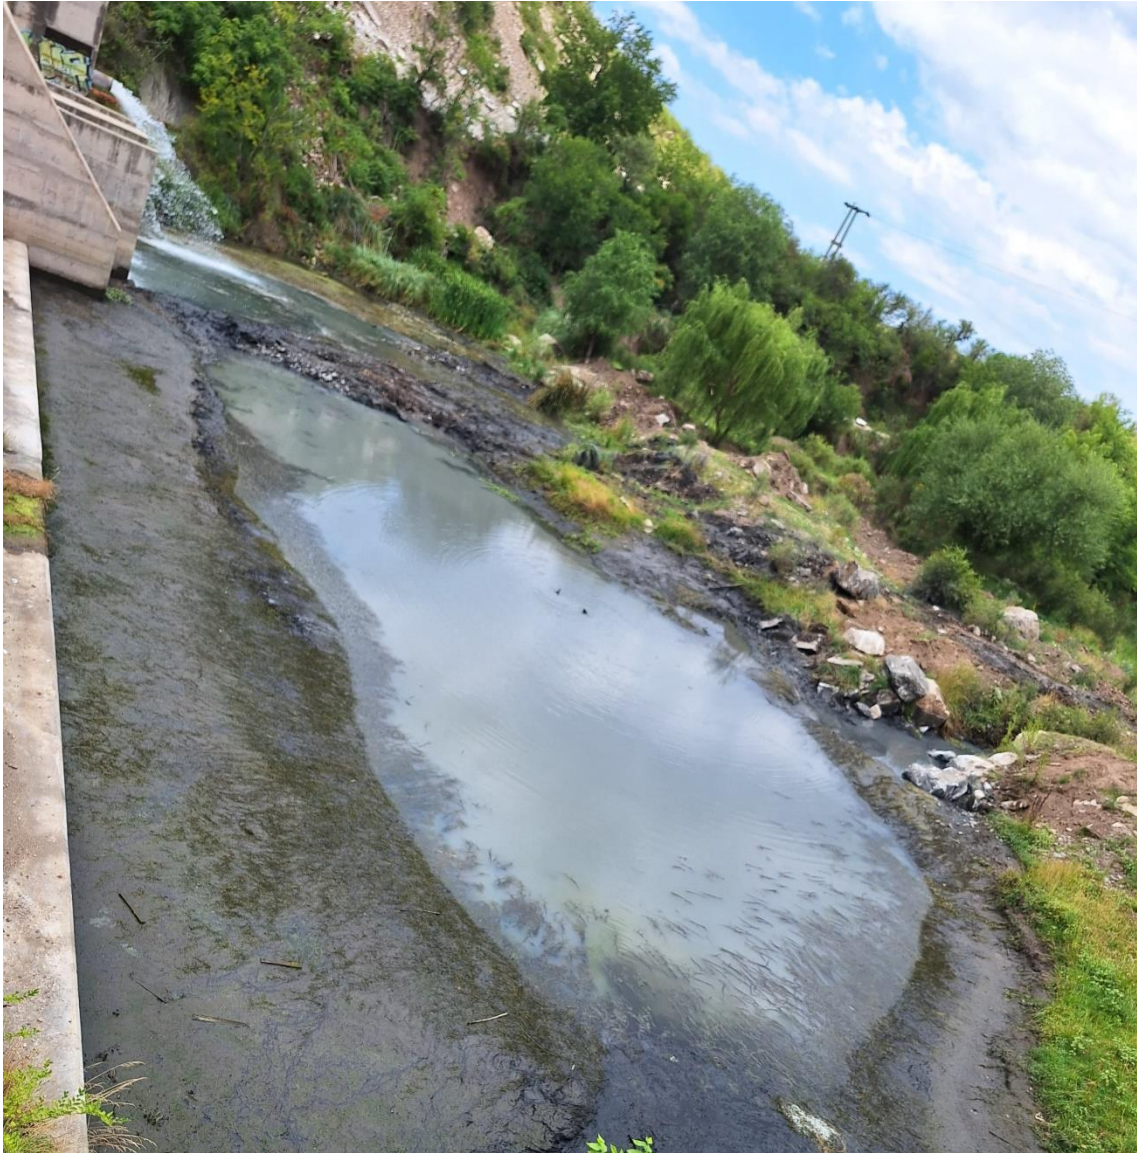
Situación final, ya sin agua quietada, en la parte superior se observa la salida de la válvula que incorpora directamente al río con tonalidades de agua muy diferentes a la quietada.

Cabe destacar que el cuenco que se observa en la imagen anterior corresponde al cuenco amortiguador de la presa, que es una estructura totalmente necesaria del punto de vista de seguridad de presa, ya que si el dique vierte por estar lleno, este cuenco recibe el agua vertida y amortigua la caída evitando erosiones en el río aguas abajo.
